**RENOVEERIMINE, RESTAUREERIMINE JA
REKONSTRUEERIMINE MILJÖÖVÄÄRTUSLIKUL ALAL:
LAHENDUSVÕIMALUSED
A. KITZBERGI 1 NÄITEL**

RENOVATION, RESTORATION AND RECONSTRUCTION IN AN AREA OF
CULTURAL AND ENVIRONMENTAL VALUE:
POTENTIAL SOLUTIONS USING THE EXAMPLE OF A. KITZBERGI 1

Magistritöö
Maaehituse õppekava

Tartu 2017

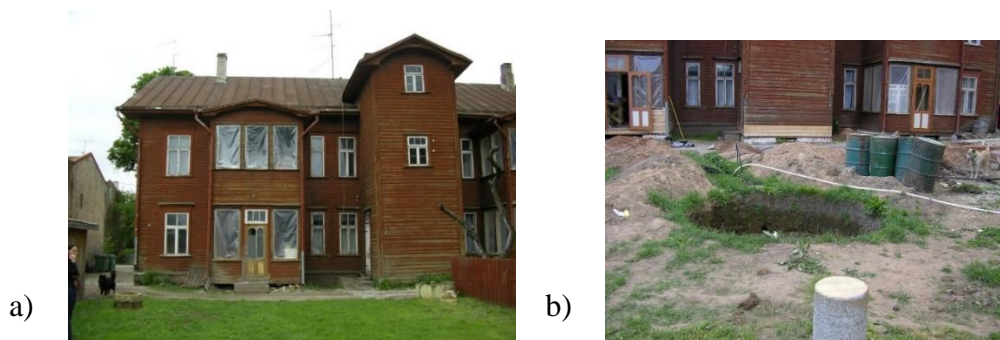
Verandade otste alla on 2009 – 2011 restaureerimistööde käigus valatud betoonvundamentpadjad paksusega 800 mm ning sügavusega 1,2 m, põhjusel, et varem toetusid verandad ja majandustrepikoda telliskivist laotud postidele ning olid vajunud. (Foto 2.9a). Veranda betoonvundamendipatjadele on paigaldatud hüdroisolatsioon ning sokli osa on laotud punasest tellisest, mis on väljastpoolt krohvitud lubikrohviga. Mõlemal verandal ja majandustrepikojal on osaliselt välja vahetatud alumised pehkinud palgid ning kahjustatud välisvoodrilaudis (Foto 2.9b). (Reinhold, 2011a; Reinhold, 2011b). Vundamendi olukord võrreldes 2009 aastaga on hea (Foto 2.10).

Foto 2.9 a) Vajunud veranda (2008), b) Veranda betoonvundamendipatjade valamine (2009)

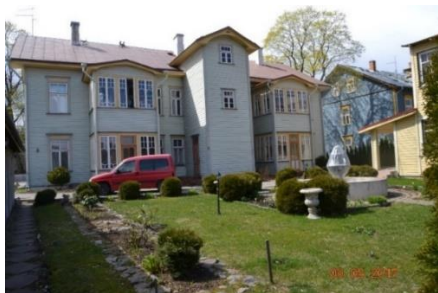
Foto 2.10 Praegune verandade olukord (2017)

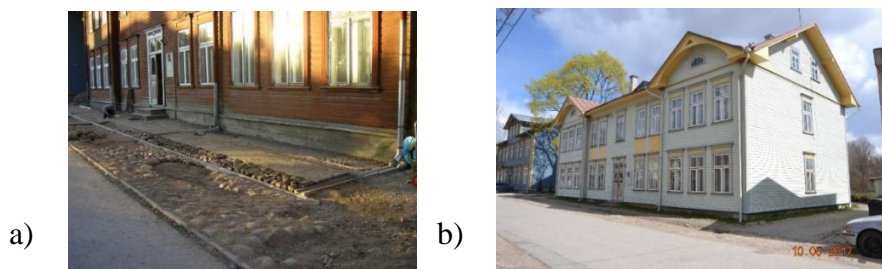
Sokkel on maakivist, kaetud tsementkrohviga. Sokli kõrgus maapinnast ümber hoone perimeetri on tänaseks 500 mm. Maapinna kalle on rajatud hoonest eemale. Hoone põhja-, lõuna-, idaküljele on vahetult vundamendi vastu sihilikult istutatud kuivalembene padjandtaim kukehari, mille eesmärk on vastavalt taimesordile vundamendist niiskust eemaldada. Esifassaadi ees on vastu vundamendi samal eesmärgil rajatud mururiba (Foto 2.11). On näha, et peale renoveerimis ja restatureerimistööde teostamist on hoone vundament, keldriseinad ja sokkel heas seisukorras.

Foto 2.11 a) Esifassaadi sokkel (2009), b) Esifassaadi olukord (2017)

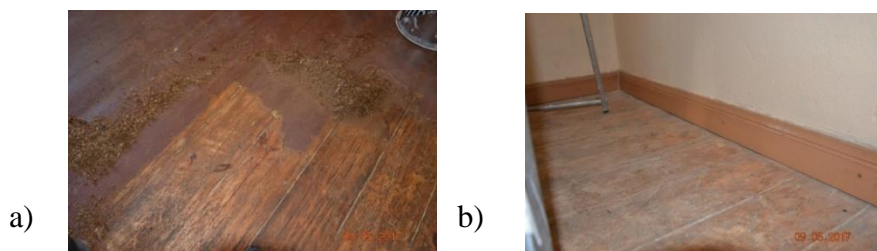
Aluspõrand on ehitatud 40 x 140 mm või 160 mm (olenevalt materjalist) ristlõikega laudadest, mis on toetatud 150 x 250 mm taladele. Põrandalaudis ning talad on kõikides korterites heas seisukorras ning säilinud algupärastena. Põrandalauad on osaliselt kulunud, kuid nende põhjal saab hinnata hoone ajaloolist väärtust. Osades ruumides on laudpõrand kaetud nõukogude ajal kergesti kättesaadava ning odava soome papiga. Üldine vahelagede ja põrandate seisukord on hea. Põrandalauad ning põrandaliistud on vanast värvist eemaldatavad ning restaureeritavad (Foto 2.12).

Foto 2.12 a) Korter 1-1 põrandalaualt värvi eemaldamine (2017), b) Restaureeritud põrandaliist ning vanast värvist puhastatud põrandalaudis (2017)

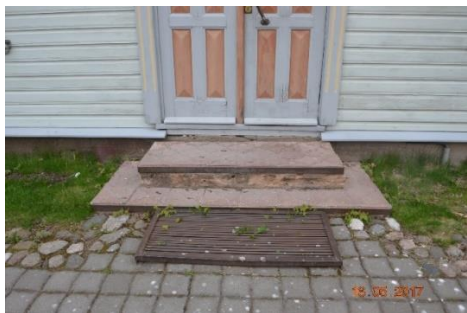
Hoovis varasemalt asendatud betoontrepid puittreppidega on heas seisukorras, mille puitlaudis on kinnitatud metallkarkassile. Kasutatud linaõlivärviga Tikkurila Lin (214 x LIN), pruunika värvitooniga, kaetud kolme värvikihi (Reinhold, 2011a). Esifassaadi trepil vajumist ei ole (Foto 2.13).

Foto 2.13 Esifassaadi trepp (2017)

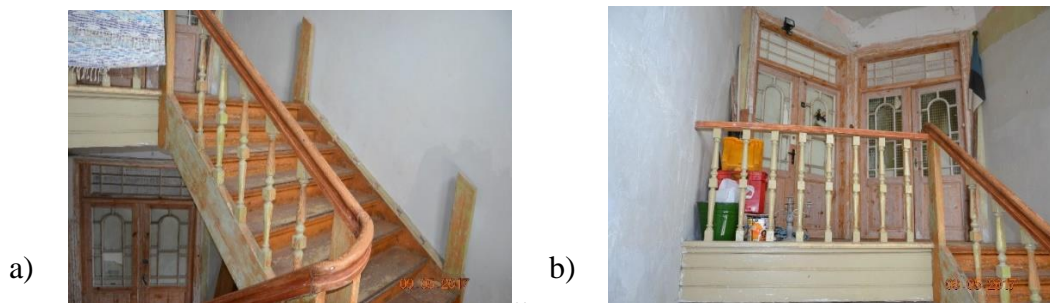
Hoone peasissepääsu trepikojas on üks vahemademega sisetrepp, mis on hästi säilinud, millelt on tänaseks eemaldatud vana värv, käsipuud ning treitud balustrite riba restareerimistöödeks. Peasissepääsu trepp on ehitatud eraldiseisva konstruktsioonina ning toetub kahele vaheseinale (Foto 2.14 a,b).

Foto 2.14 a) Peasissepääsu vahemademega trepp (2017), b) Peasissepääsu trepp (2017)

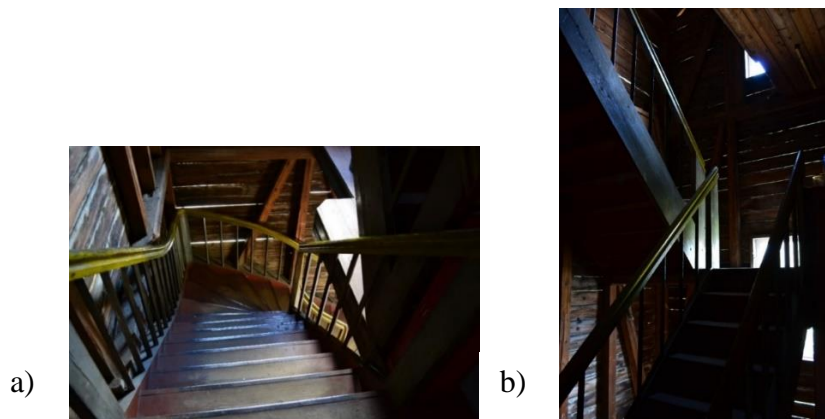
Majandustrepikojas on säilinud soojustamata vahemademega keerdrepp, mis on heas seisukorras ning vajab värskendamist, mille kaudu saab pööningule. (Foto 2.15).

Foto 2.15 a) Majandustrepikoja trepp (2011), b) Majandustrepikoja trepp pööningule (2011)

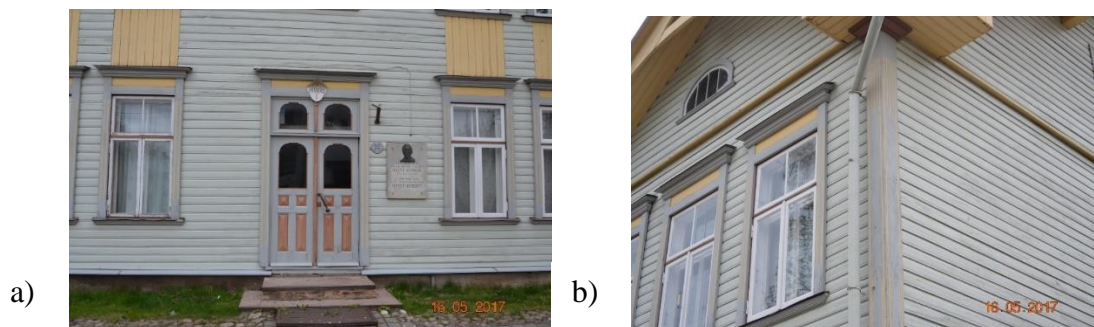
Aknad – alles osaliselt algupärasena, välja on vahetatud 8 paari välisaknaraame esifassaadil (Reinhold, 2011a), arhiivijoonisel kajastatud ruumides I korrusel toas nr 20 ning II korrusel toas nr 29. Hoonel on T kujulise jaotusega kaheraamsed puitaknad. Aknaraamid on osaliselt korda tehtud, kititud ning värvitud valge linaõlivärviga. Akende ja uste piirdelauad, aknapealse ja -aluse profiilid ning karniisiga lõppevad nurgalauad on pärast restaureerimistööde tegemist heas seisukorras sh on akna piirdeliistudele sisse faasitud kaks süvendit, mida on ümber maja perimeetri piirdeliistudel ning esifassaadil kapiteeli läheduses püütud kergelt esile tuua (Foto 2.16)

Foto 2.16 a) Esifassaadi akende olukord (2017), b) Restaureeritud esifassaadi nurgalauad, mis lõpeb kapiteeliga (2017)

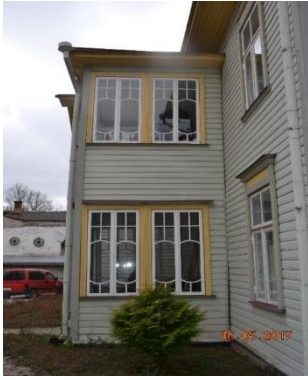
Hoovis on veranda aknad (algsed) restaureeritud ja proteesitud, värvitud üle linaõlivärviga ning kititud (. (Männik, 2011). Veranda akende olukord on hea (Foto 2.17) . Põhimahus on osad aknad üürnike poolt tihendatud silikooniga ning aknaümbrused soojustatud maksorfleksiga.

Foto 2.17 Restaureeritud veranda akende olukord (2017)

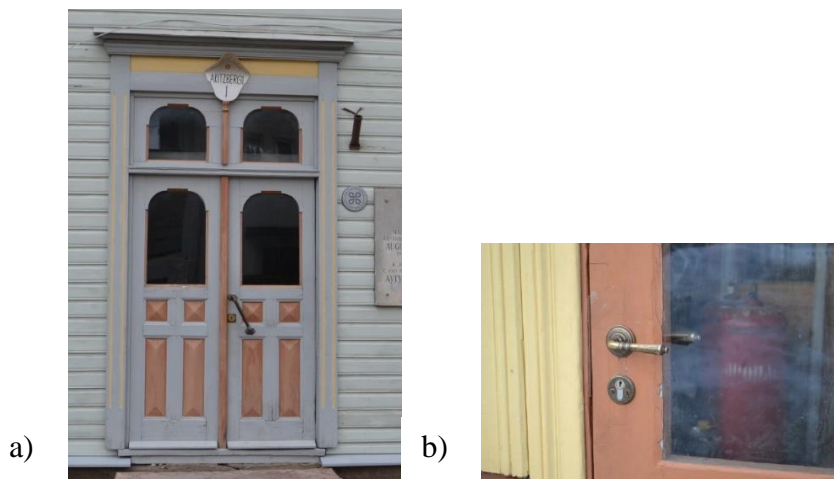
Hoovi poole jäävate akende alusplekid ja aknapealsed veeplekid on värvitud ning taastatud 2009 – 2011 restaureerimistööde käigus. Välja vahetatud detaile on üsna vähe, püütud on restaureerida olemasolevat. Uksed on ehitusaegsed, nii välisuks kui ka verandade uksed on restaureeritud 2009, kuid kõigil ustel võib kitil näha väikeseid pragusid (Foto 2.18)

Foto 2.18 a) Esifassaadil peauks (2017), Veranda uksel pragunev kitt (2015)

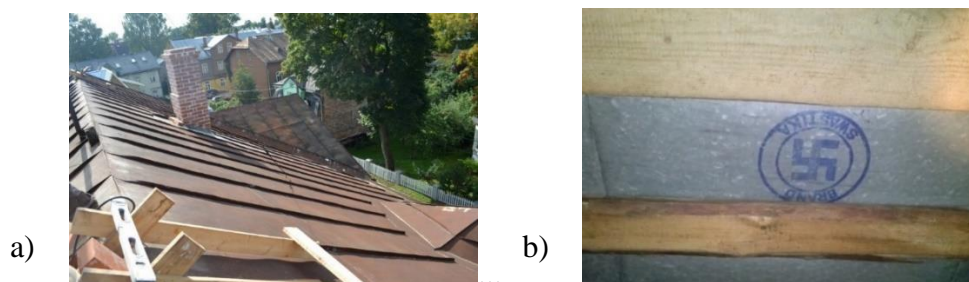
Hoone katus on kaetud valtsplekkkattega. Katuse materjali üldine kvaliteet on olnud hea, mistõttu on olemasolev katuse kattematerjal värvitud. Valtsplekk-kattematerjali seespoolsetel katusetahvritel näha Saksa haakristi tekstiga BRAND SWASTIKA ning lähemal vaatlusel on loetav ka tekst MADE IN LONDON (Foto 2.20).

Foto 2.20 Hoone valtsplekkkatus (2013), b) Saksa haakrist katusekattematerjalil (2017)

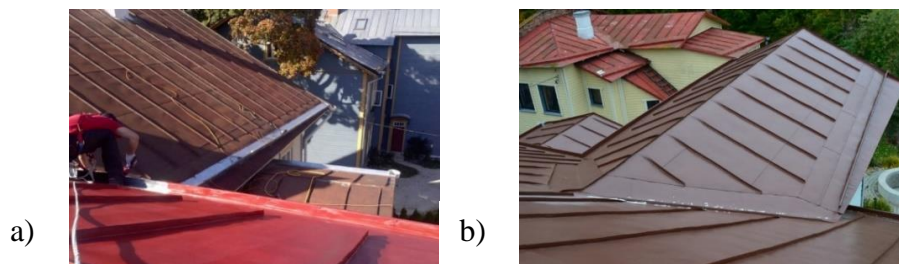
vahetatud ainult need detailid, mis oli roostetanud, nagu veetorude alumised otsad, mis enne värvi pealekandmist on puhastatud eespool kirjeldatud lahusega õlikihi eemaldamiseks. (Reinhold, 2014). Katusekatte ja vihmaveetorude olukord on hea.

Foto 2.21 a) Katusekatte valtsrennide renoveerimine ja katuse kruntvärviga katmine (2017), b) Värvitud katusekate (2014)

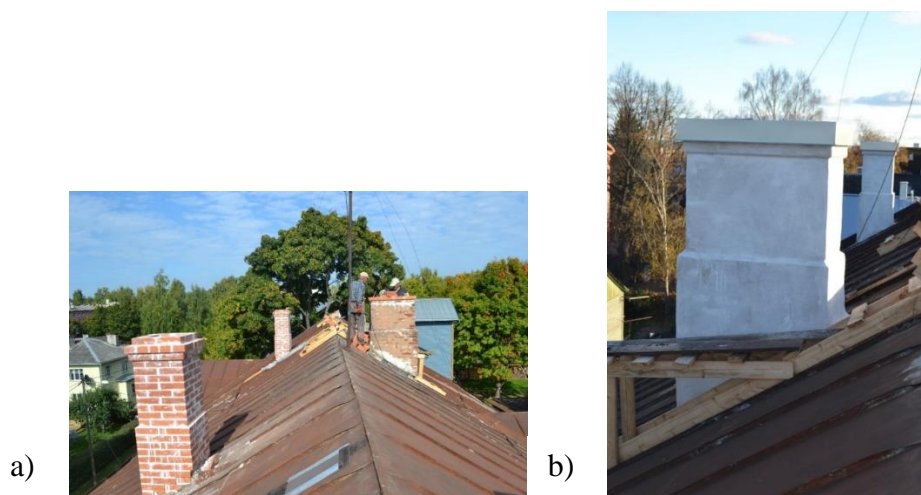
Muinsuskaitse järelevalve aruande kohaselt oli suur korsten varasemalt laotud punastest tellistest, krohvitud ning rahuldavas seisukorras. Teised korstnad olid silikaattellisest, krohvimata ning ebarahuldavas seisukorras. Korstnapitside restaureerimistöde käigus 2013. aastal laoti uued korstnapitsid punasest tellisest analoogselt olemaolevaga, krohviti ja värviti valge lubivärviga ning paigaldati korstnamütsid (Foto 2.22 a,b). (Reinhold, 2013) rstnate seisukord on hea.

Foto 2.22 a) Restaureeritud korstnapitsid (2013), b) Renoveeritud korstnapitsid (2013)

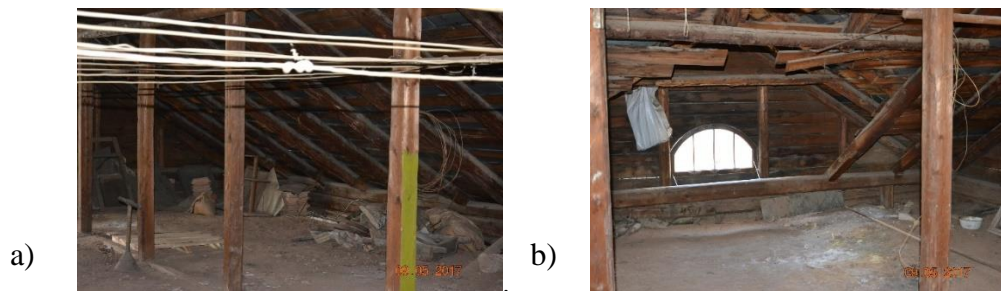
Katuse kandekonstruktsioon on heas seisukorras, kuna katusekattematerjal on hooldatud (Foto 2.27 a, b).

Foto 2.27 a) Katuse konstruktsioon (2017), b) Katusekonstruktsioon (2017)

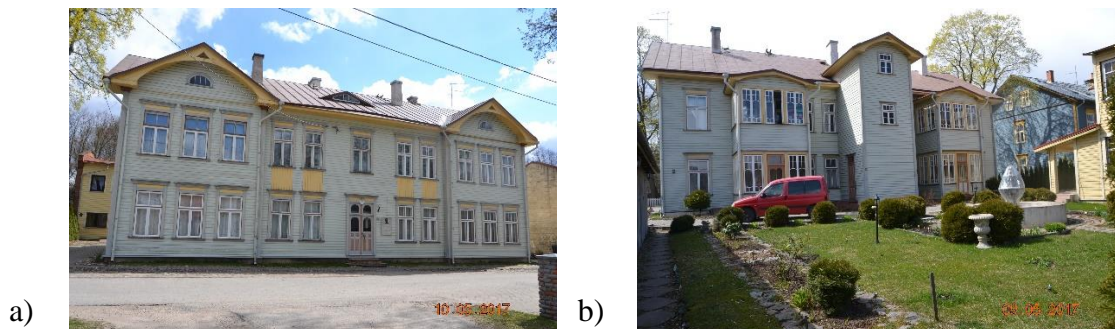
Välisfassaadi laudise esimene kiht on värvitud linaõli kruntvärviga vahekorras 1 osa linaõlivärvi (Tikkurila LIN), 2 osa tärpentini, 2 osa vedeldit (Tikkurila – Valtti Pohjuste). Välisfassaadi värvimisel on kasutatud linaõlivärvi Tikkurila LIN rohekashalli värvitooni vahekorras 334 x 10%. Pragude täitmiseks on kasutatud omavalmistatud kitti (vahekorras 1 osa peenestatud kriiti, 1 osa linaõlivärnitsat). Pärast kruntvärvi kuivamist on laudis värvitud kolm korda linaõli värvikihiga. Ümber hoone perimeetri on paigaldatud vihmaveelaud, millel on valstehnikat kasutades kaetud halli tooni valtsplekiga. Varem on hoone kül- ja esifassaadil välja vahetatud kolm kuni neli rida alumist voodrilauda. (Reinhold, 2011b). Hoone välisviimistluse seisukord on hea (Foto 2.29 a, b).

Foto 2.29 Esifassaadi olukord (2017), b) Tagafassaadi olukord (2017)

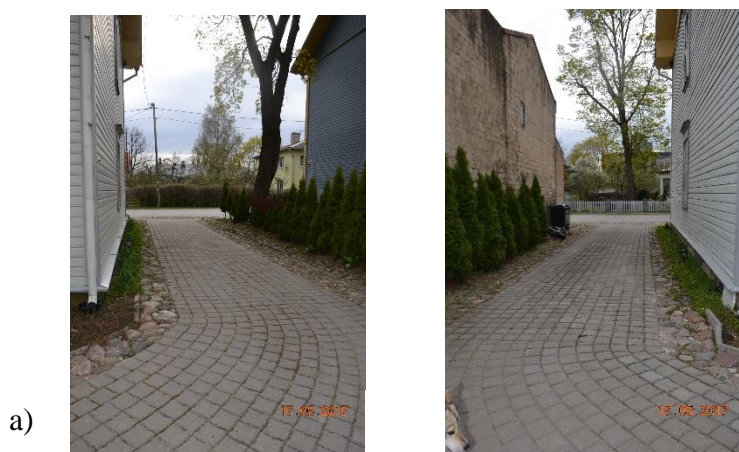
Ümber maja perimeetri on laotud maakividest ning kõnniteekividest kombineeritud sillutusvöö, lisaks on paigaldatud sademevee rennid selleks, et sadevesi majast eemale juhtida. (Foto 2.32). Sillutusvöö olukord on korralik ning hooldatud.

Foto 2.32 Sillutise olukord (2017)

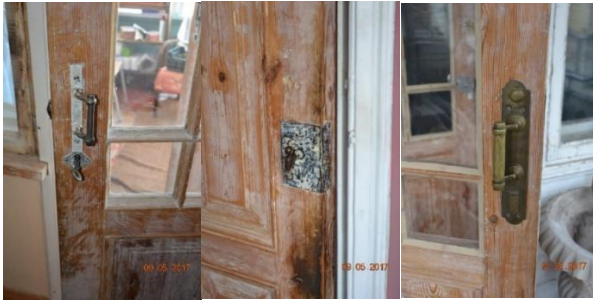
Foto 3.1 Soovitavalt säilitada olemasolevad uksekingid (2017)

Säilitada hoone kõik välis- ning siseuksed sealhulgas kremoonid, inged ja ukselingid (Foto 3.1). Kahjustatud osad taastada. Värvieemaldamisel kasutada nitrolahustit (lasta seista kauem), seejärel kuivatada, vajadusel värvida. Värvimisel kasutada välisustel linaõlivärvi vastavalt 2003. aastal koostatud värvipassis määratud toonidele. Siseinterjööris kasutada ajalooliselt väljakujunenud värvitoone.
